تأثير تحور الفراغات العامة على إمكانية المشي بمنطقة مصر الجديدة

قسم الهندسة المعمارية - كلية الهندسة بشبرا-جامعة بنها

Impact of Public Spaces Deformation on Walkability in Heliopolis

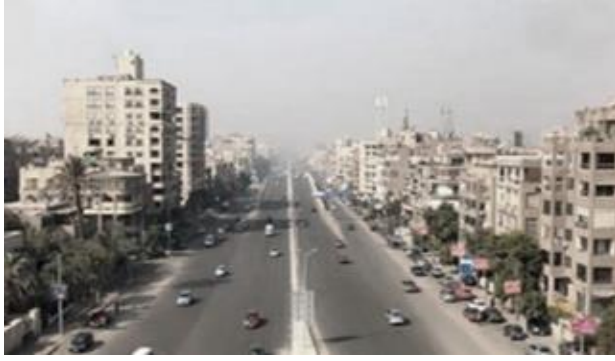
صورة رقم ٣ شارع أبو بكر الصديق بعد التحور العمراني صورة بتاريخ ٢٠٢١/١١ ويظهر فيها انشاء كوبري للسيارات وتضييق الأرصفة الجانبية ومحور الجزيرة الوسطي وما كان بها من ممرات مشاة المصدر: الباحث

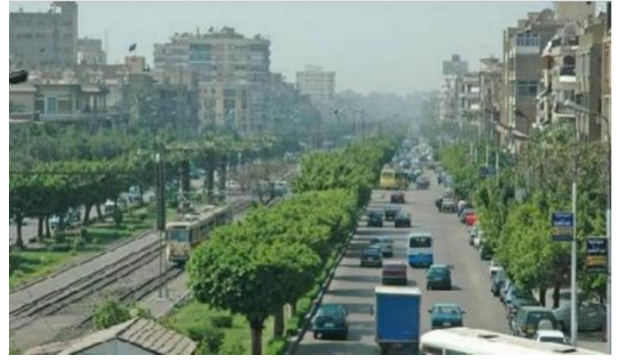
صورة رقم ٢ شارع أبو بكر الصديق قبل تحور الفراغ العام يظهر في منتصف الشارع الجزر الوسطي الخضراء وبها ممرات المشاة وخط المترو المصدر: <https://mhouse-egypt.com/about/>

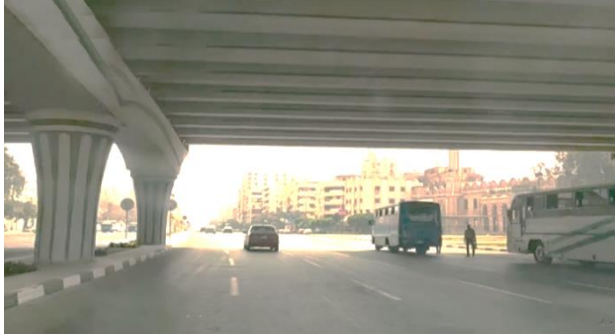
صورة رقم ٥ منطقة الحجاز بعد التحور تم محو الميدان والفراغ الاوسط وتم انشاء ٢ كوبري للسيارات مع توسيع شارع الحجاز أسفل الكباري وتحويله الي طريق سريع للسيارات ومازال المسجد في الخلفية المصدر: الباحث ٢٠٢٢/٢

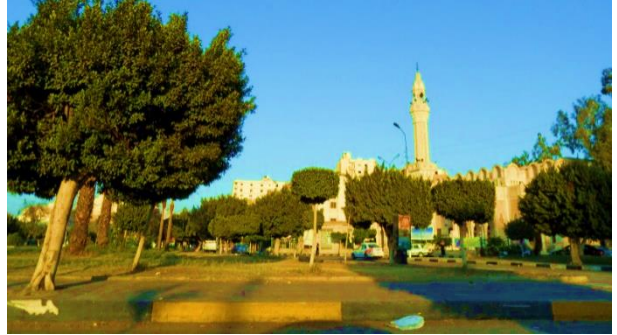
صورة رقم ٤ ميدان الحجاز كما كان قبل التحور يظهر في الصورة منطقة تجمع مركزية تتوسط ميدان الحجاز وحولها أرصفة عريضة وبها العديد من الأشجار ويظهر في الخلفية مأذنة مسجد الصديق المصدر: الباحث ٢٠١٩/١

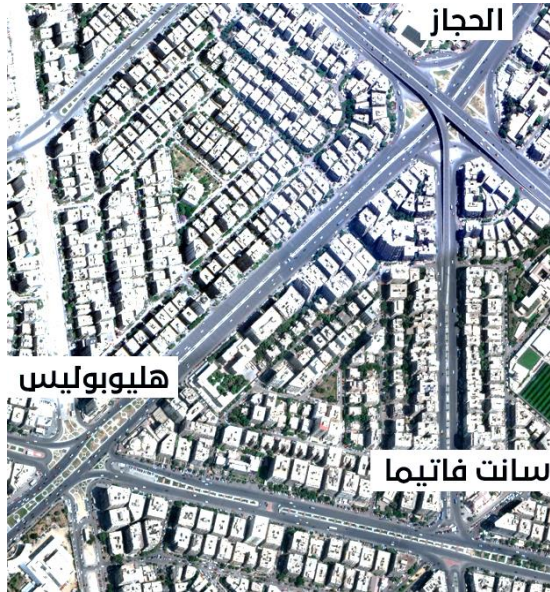
صورة رقم ٧ صورة جوية لمواقع الدراسة الثلاثة بعد التدخلات الحضرية من خرائط google earth المصدر: الباحث تاريخ ٢٠٢١.

تم اختيار ثلاث مواقع دراسية وفقاً لتصنيف الدراسة، حيث تم مراعاة أن تكون متصلة ومتجاورة ذلك لتحقيق الارتباط الوظيفي والعمراني بين المواقع الثلاثة. الموقع الأول الحجاز وبه تم إلغاء الميدان وعمل كباري علوية للسيارات، والثاني سانت فاتيما وبه تم إلغاء الميدان بدون انشاء كوبري، والثالث هليوبوليس تم إلغاء الميدان مع وجود جزر وسطي.

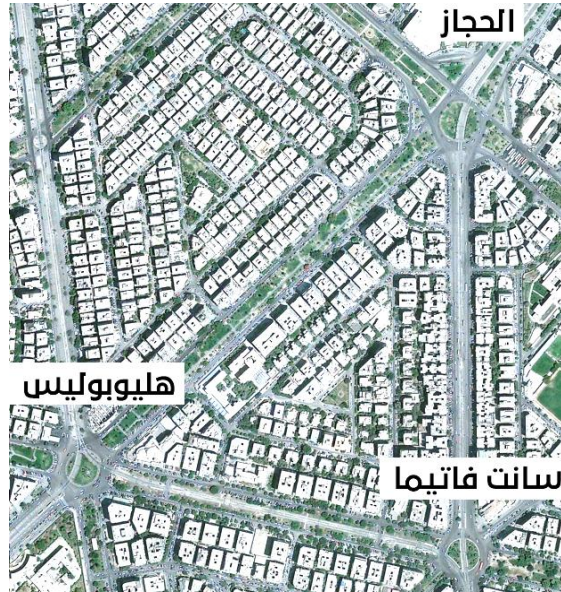
صورة رقم ٦ صورة جوية لمواقع الدراسة الثلاثة قبل التدخلات الحضرية من خرائط google earth المصدر: الباحث تاريخ ٢٠١٧.

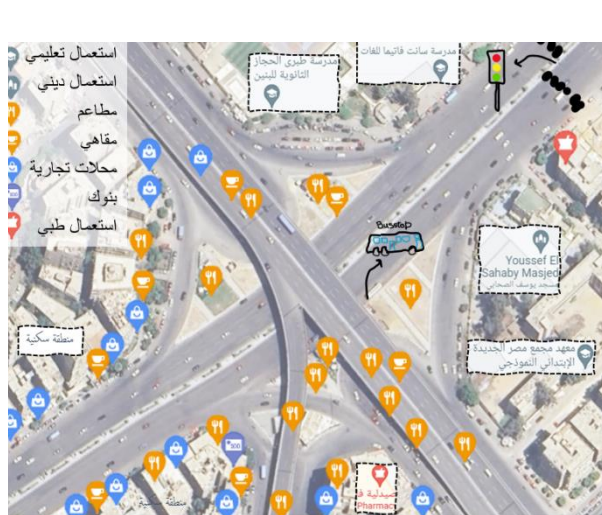
صورة رقم ٩ صورة جوية لميدان الحجاز بعد التدخلات الحضرية موضح عليها استعمالات الأراضي الحالية بالموقع ومواقع إشارات المرور من خرائط google earth المصدر: الباحث تاريخ ٢٠٢٢.

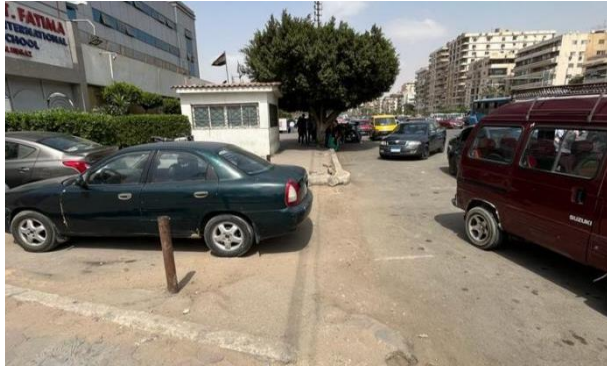
صورة رقم ١٠ رصيف المشاة أمام مدرسة سانت فاتيما بالحجاز ويتضح بالصورة الرصيف غير مستوي وبه عوائق وغير متصل بمنطقة عبور للمشاة. تصوير الباحث بتاريخ ابريل ٢٠٢٢

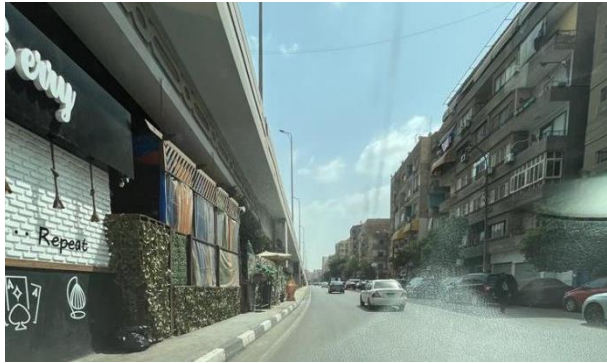
صورة رقم ١١ أسفل كوبري الحجاز في اتجاه شارع النهضة الأكواك الاستثمارية متلاصقة تعيق حركة المشاة أو العبور أسفل الكوبري والرصيف أمام الأكواك عرضه صغير. تصوير الباحث ابريل ٢٠٢٢

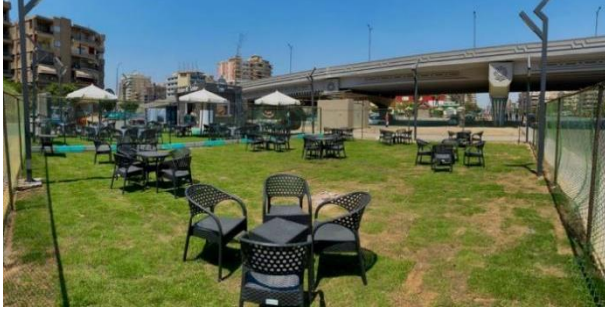
ثالثاً المرافق: لا يوجد منحدرات تصل بين الأرصفة ومنطقة عبور المشاة عند (C1) ولا يوجد ربط بين معبر المشاة في كلا الاتجاهين للطريق. لا يوجد مرافق للجلوس أو الانتظار عند محطات الأتوبيس. جميع اللافتات والإضاءات خاصة بالآليات وليست للمشاة. تم تخصيص المساحات بين الطرق انظر صورة رقم ١٣ لاستخدامات استثمارية محاطة بأسوار تعيق حركة المستخدمين.

صورة رقم ١٣ المساحة الخضراء تحولت إلى مقهى استثماري محاط بأسوار تمنع المشي أو العبور. تصوير الباحث فبراير ٢٠٢٢

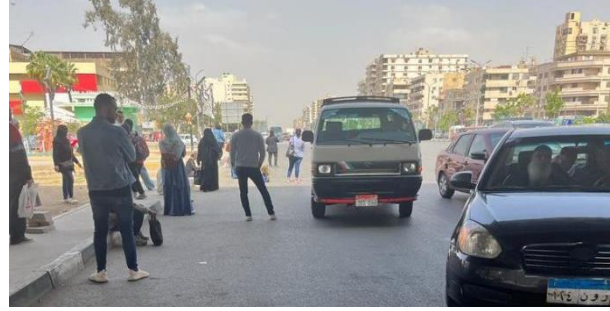
صورة رقم ١٢ الرصيف عند محطة الاتوبيس أسفل كوبري الحجاز عرضه صغير. تصوير الباحث يناير ٢٠٢٢

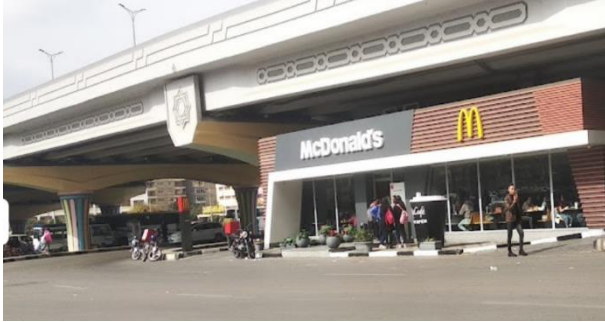
صورة رقم ١٥ مطعم استثماري أسفل كوبري الحجاز يستحوذ على الرصيف أمامه وبدون وجود إمكانية لعبور المشاة. تصوير الباحث فبراير ٢٠٢٢

يبدو أن ما تم من تدخلات حضرية بمنطقة مصر الجديدة لم تلقت أنظراها إلى الفئات المختلفة المستخدمة للفراغات العامة. الأرصفة كمكون رئيسي في الفراغ العام لم تحظى بأولوية في عملية تحور الفراغ العام بمنطقة مصر الجديدة. في ميدان الحجاز تم تعريض الأرصفة والمساحات الخضراء في الأجزاء الاستثمارية ولكنها لم تكون متاحة للاستخدام العام أنظر صورة ١٣ وصورة ١٥.

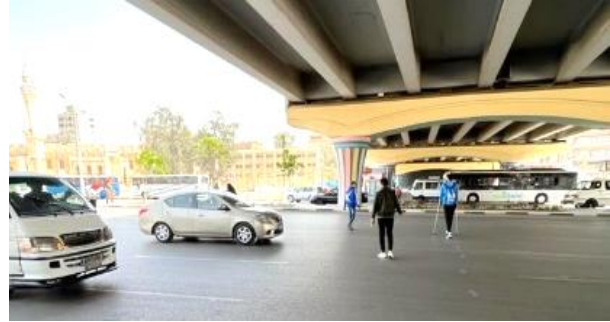
صورة رقم ١٤ عبور المشاة أسفل كوبري الحجاز عند محطة الاتوبيس بدون اشارة أو معابر مشاة على طريق ٦ حارات. تصوير الباحث مارس ٢٠٢٢

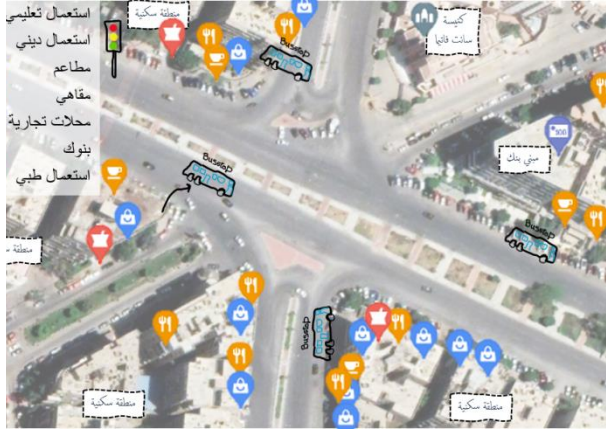
صورة رقم ١٧ صورة جوية لميدان سانت فاتيما بعد التدخلات الحضرية موضح عليها استعمالات الأراضي الحالية بالموقع ومواقع إشارات المرور من خرائط google earth المصدر: الباحث تاريخ ٢٠٢٢.

ثانياً معابر المشاة: عبور المشاة أمام الكنيسة عند (C6) غير ممكن تم توسيع عرض الطريق للسيارات بالإضافة إلى ان القادم من جهة الحجاز ينزل من أعلى الكوبري بسرعة عالية. عند (C2,3) تم توسيع الطريق وأصبح 5 حارات مرورية في كل اتجاه ولا يوجد إشارة أو معبر للمشاة. عند (C1,4) عروض الشوارع تسمح بعبور المشاة إلا أنه يوجد إشارة مرور او معابر مشاة. يوجد إشارة مرور في الجزء (C6) على بعض ١٠٠ متر من التقاطع.

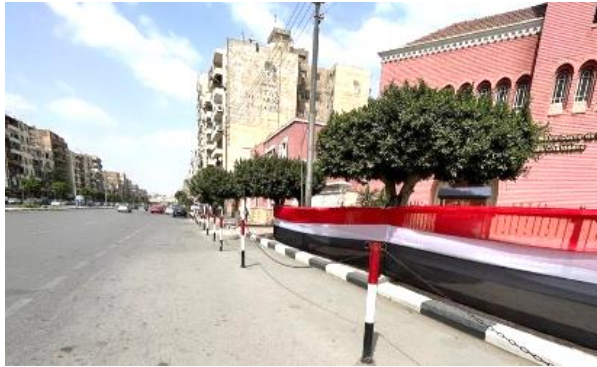
صورة رقم ١٨ الرصيف في محيط كنيسة سانت فاتيما محاط بجوالمز تمنع المشي على الرصيف. تصوير الباحث مارس ٢٠٢٢

أولا الأرصفة الجانبية: رصيف الجزء (S1) المحيط بالمحالات التجارية التي يعلوها البنك عرضه مناسب ولكن غير متصل وغير مستوي ويوجد به عوائق لحركة المشاة. الأرصفة المحيطة بالمناطق متعددة الاستعمالات في الأجزاء (S2,3,4,5) عرضها صغير غير مناسب للأنشطة التجارية. يوجد عوائق لحركة المشاة بسبب ضيق الرصيف في الجزء (S5). الرصيف المحيط بكنيسة سانت فاتيما (S6) عرضه صغير وغير مسموح بالمشي عليه بسبب الحاجز الأمنية كما موضح بصورة رقم ١٨.

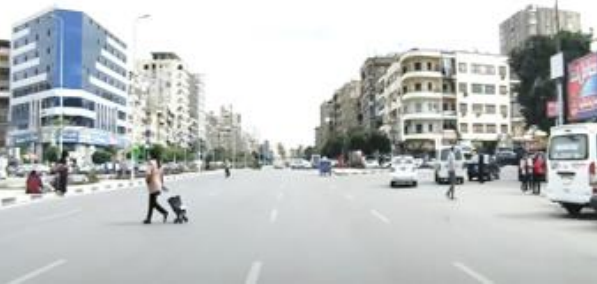
صورة رقم ١٩ شارع عبد العزيز فهمي بعد تحويله لطريق ٦ حارات بدون مناطق لعبور المشاة عند تقاطعه مع شارع النزهة. تصوير الباحث يناير ٢٠٢٢

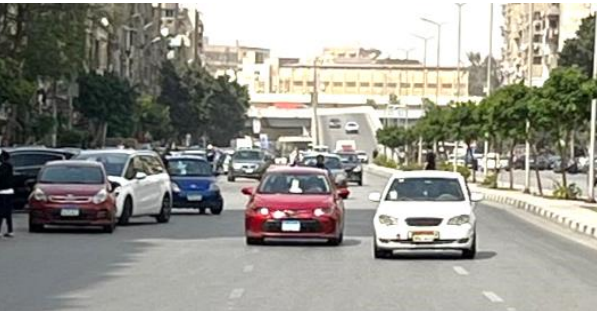
صورة رقم ٢٠ شارع النزهة بعد ازالة الجزيرة الوسطي وعمل منزل

كوبري الحجاز. تصوير الباحث مارس ٢٠٢٢

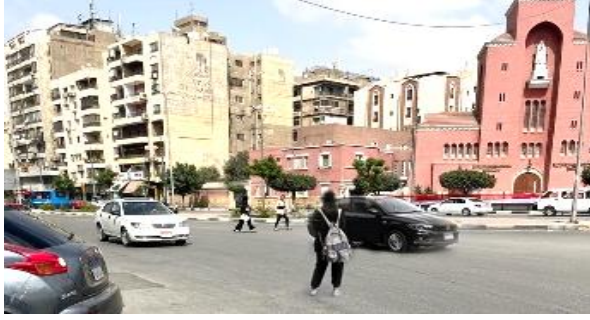
صورة رقم ٢٢ امام كنيسة سانت فاتيما عند نهاية شارع النزهة بعد
توسعة الشارع مع عدم وجود اشارة او معبر مشاة. تصوير الباحث
مارس ٢٠٢٢

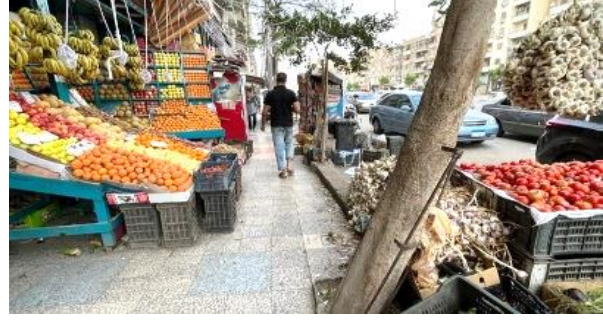
صورة رقم ٢١ الرصيف الضيق أمام أحد المحال التجارية في شارع
النزهة العرض المخصصة للمشاة أصبح صغير. تصوير الباحث مارس
٢٠٢٢

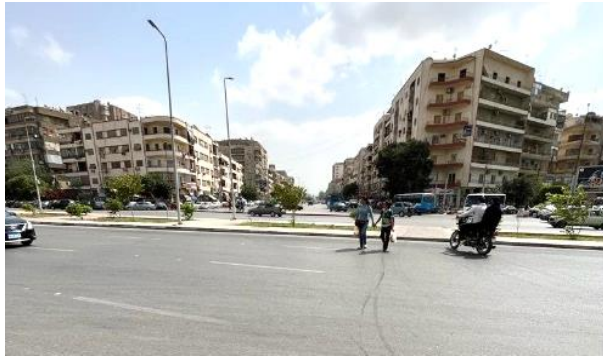
صورة رقم ٢٤ شارع عبد العزيز فهمي بعد الغاء التقاطع عند الميدان
وتوسيع الشارع وبدون معابر للمشاة. تصوير الباحث مارس ٢٠٢٢

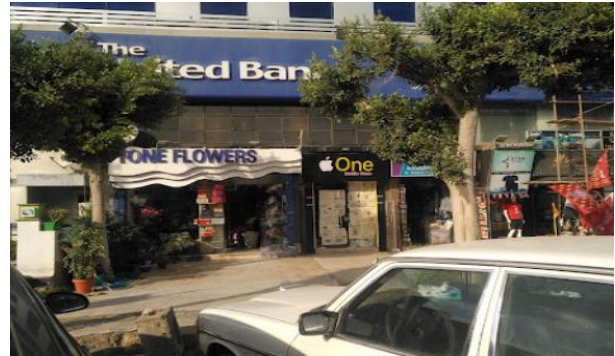
صورة رقم ٢٣ الرصيف أمام المحال التجارية أسفل البنك المتحد بسانت
فاتيما ويتضح بالصورة الرصيف غير مستوي وبه. تصوير الباحث
ابريل ٢٠٢٢

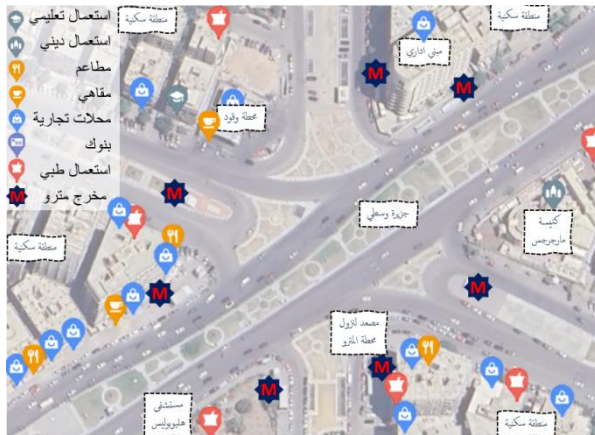
صورة رقم ٢٦ صورة جوية لميدان هليوبوليس بعد التدخلات الحضرية
موضح عليها استعمالات الأراضي الحالية بالموقع ومواقع اشارات
المرور من خرائط google earth المصدر: الباحث تاريخ ٢٠٢٢.

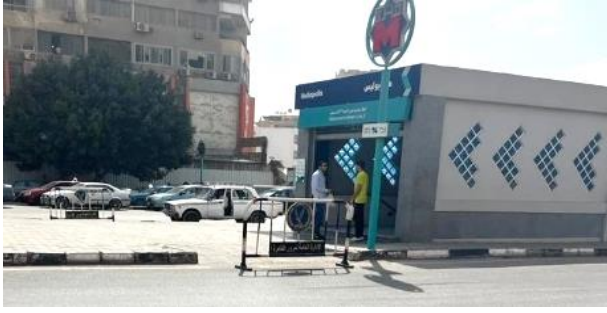
صورة رقم ٢٧ مدخل محطة المترو بشارع عبد العزيز فهمي في الجزيرة الوسطي بدون معبر للمشاة والمنحدر أمامه حاجز. تصوير الباحث مارس ٢٠٢٢

ثالثاً المرافق: يوجد منحدر عند مدخل محطة المترو (C2,5) إلا أنه يتم وضع حواجز أمامه وغلقه. لا يوجد مرافق للجلوس أو الانتظار في الجزيرة الوسطي، تستغل الأشخاص مرافق محطة المترو للجلوس عليها. يوجد لافتات خاصة بمحطة المترو ولا يوجد لافتات لتوجيه العبور من خلال محطة المترو.

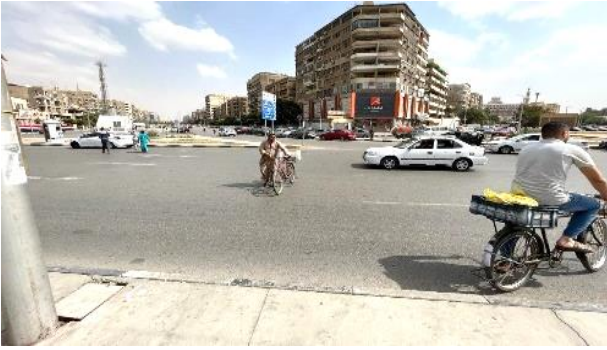
صورة رقم ٢٨ شارع الحجاز بعد زيادة عرضه الي ٦ حارات بدون معابر للمشاة او إشارة للمرور. تصوير الباحث مارس ٢٠٢٢

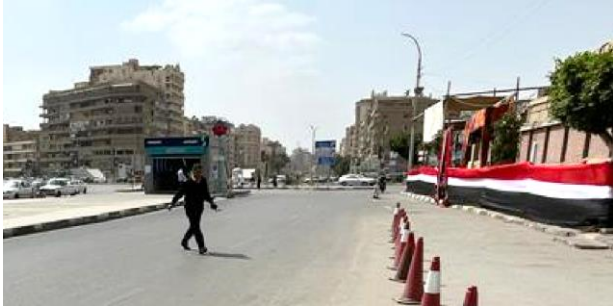
صورة رقم ٢٩ الرصيف حول الكنيسة غير مخصص للمشاة ويحيط حاجز، لا يوجد معبر مشاة يربط بين المترو ومدخل الكنيسة. تصوير الباحث مارس ٢٠٢٢

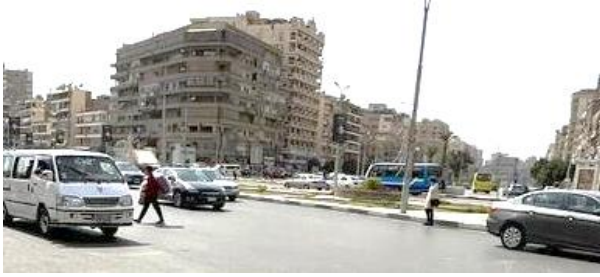
صورة رقم ٣١ تقاطع شارع الحجاز مع شارع عبد العزيز فهمي عند موقف الأتوبيس بدون تقاطع مرور أو معبر مشاة. تصوير الباحث بتاريخ يناير ٢٠٢٣

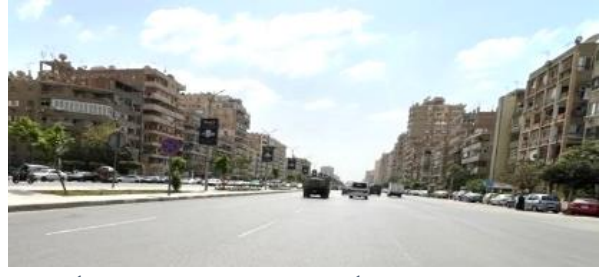
صورة رقم ٣٠ شارع الحجاز أمام مستشفى هليوبوليس بعد ما أصبح طريق ٦ حارات بدون معبر للمشاة أو إشارة مرور. تصوير الباحث فبراير ٢٠٢٣

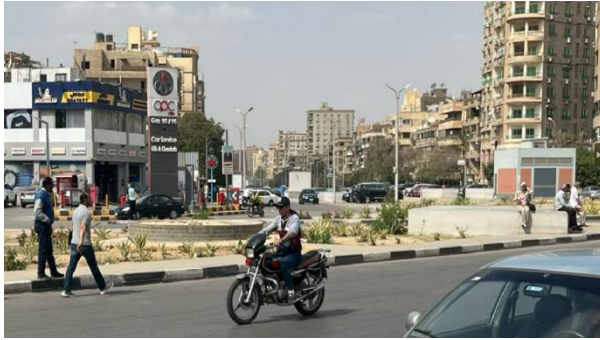
صورة رقم ٣٣ يجلس أشخاص على غرفة كهرباء بالجزيرة الوسطى، شخص يمشي على الأسفلت لوجود شخص على الرصيف. تصوير الباحث يناير ٢٠٢٣

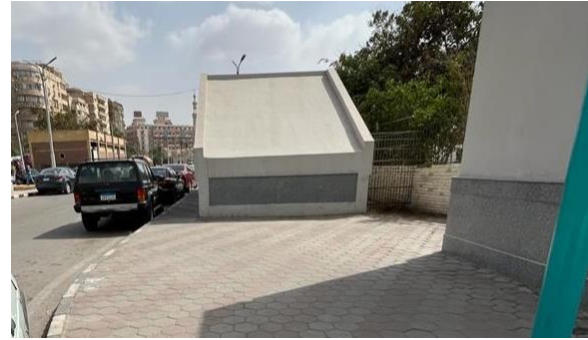
صورة رقم ٣٢ رصيف جانبي عريض بجوار المستشفى ويظهر بها عائق لحركة المشاة غرف الكهرباء لمحطة المترو. تصوير الباحث يناير ٢٠٢٣
